# Burgen und Schlösser in Baden-Württemberg

## Bad Ditzgenbach (Schwäbische Alb)

### Burg Hiltenburg – Provokation führte zur Zerstörung

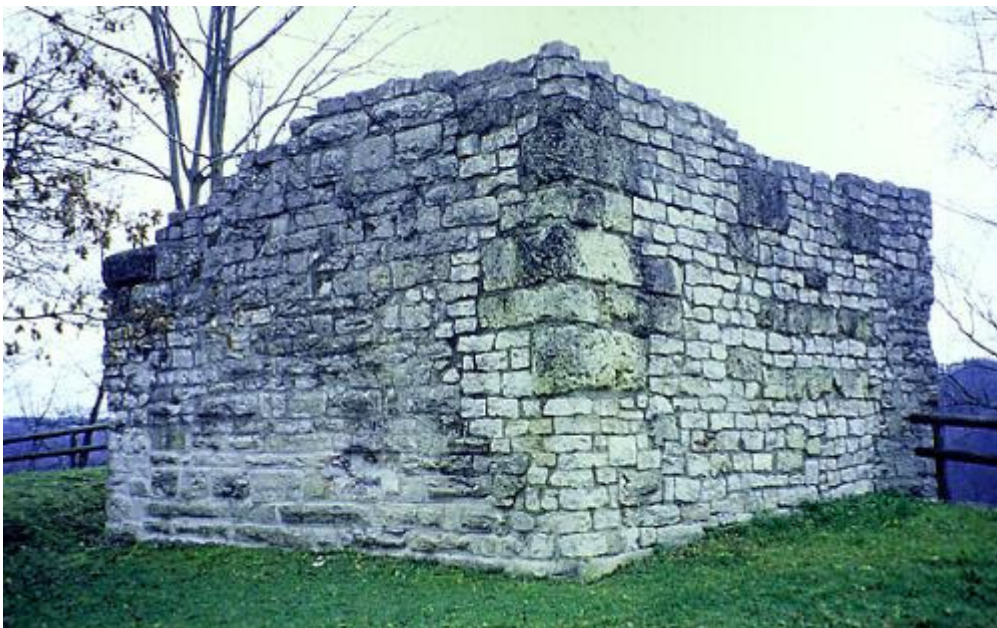
*Westlicher Bergfried*

Die Hiltenburg kann in zwei Abschnitte eingeteilt werden, der westliche, ältere Teil und der östliche, jüngere Teil. Betritt man den westlichen Teil der Anlage durch die ansteigende Rampe an Stelle des einstigen Tores so befindet sich links ein rechteckiges Fundament eines einstigen Gebäudes (**Skizze Punkt 4**). Daneben steht der quadratische Stumpf des ehemaligen staufischen Bergfriedes, dessen Südwand

mit der Außenmauer eine Einheit bildet (**Skizze Punkt 5**). Der Bergfried wurde aus rechteckigen Kalksteinquadern und wesentlich größeren Buckelquadern aus Tuffstein errichtet<sup>2</sup>. Der teilweise aufgemauerte Stumpf wurde ausgebessert und neu verfugt. Beachtenswert ist eine rechteckige Vertiefung eines Tuffsteines auf der Ostseite in ca. 3 Metern Höhe. (Verankerung für einen Holzbalken?). An der westlichen Spitze der Anlage ist der Rest eines fast völlig verschütteten aber noch intakten Gewölbes sichtbar (**Skizze Punkt 6**). Hier zeigt sich die enorme Haltbarkeit der über einem halben Jahrtausend alten Gewölbekonstruktionen. Um die Anlage verläuft entlang der natürlichen Ränder des Berplateaus die einstige, nur noch in Teilen vorhandene Außenmauer. An dieser Stelle fällt der Hang einige Meter steil ab. An der östlichen Spitze der Hiltenburg, sowie auf der Nord- und Westseite ist ein schmales Plateau eines ehemaligen Zwingers sichtbar (**Skizze Punkt 7**), welcher der Anlage teilweise vorgelagert war. Der westliche Teil, etwa in der Mitte von einer weiteren Abschnittsmauer geteilt, von der noch Reste vorhanden sind, wird auf der Ostseite von einer Mauer begrenzt, hinter der sich ein weiterer Abschnittsgraben befindet. (**Skizze Punkt 8,9**) Eine Schießscharte in der Mauer zeigt, dass sich die Bewohner zur Ostseite hin verteidigen mussten.

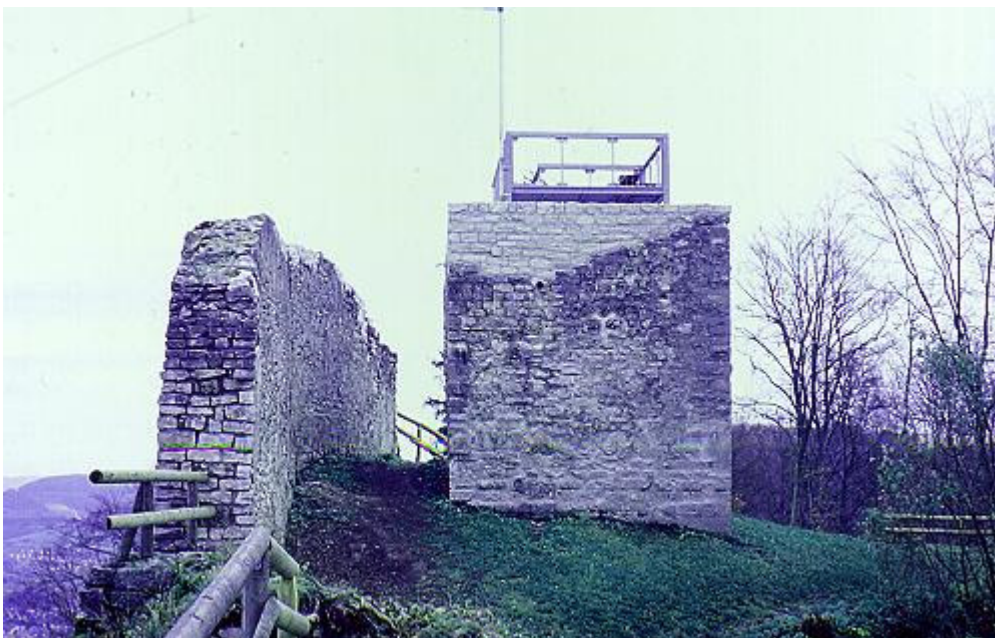
*Östlicher Bergfried*

Erhalten ist ebenso der Stumpf des heute als Aussichtsturm **(Skizze Punkt 10)** verwendeten quadratischem Bergfrieds, welcher an höchster Stelle des Areals aus kleinen Quadersteinen mit einigen Eckbuckelquadern erbaut wurde, seltsamerweise nicht auf der südlichen Angriffsseite zum Weg hin, sondern auf der Nordseite.

Vielleicht hatte der Turm eher Überwachungsaufgaben des tief gelegenen Tales.

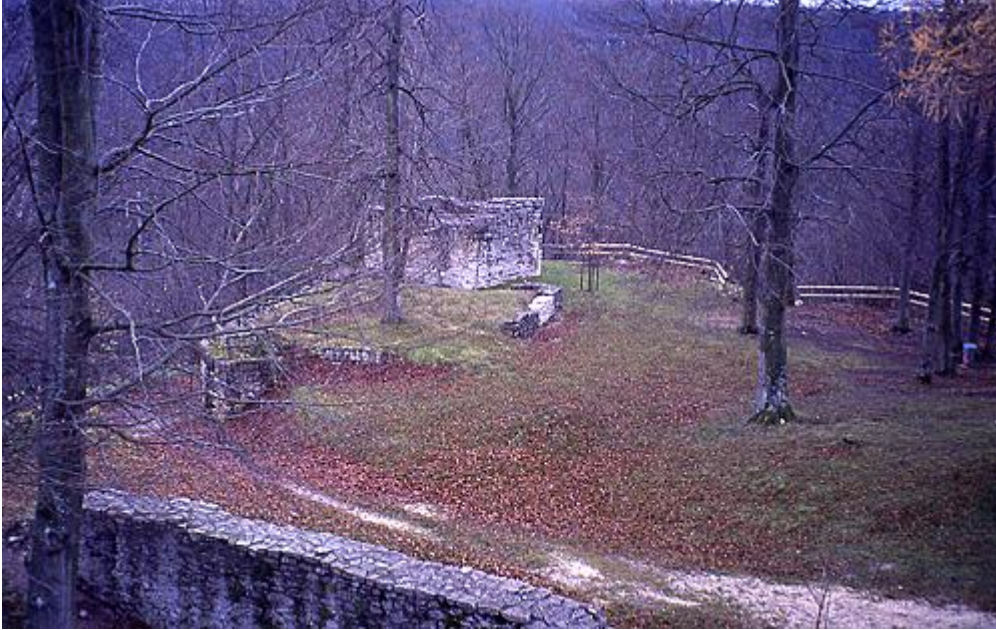
*Westliche Burg mit Bergfried und Gebäudefundament, vorne die Abschnittsmauer zur östlichen Burg*

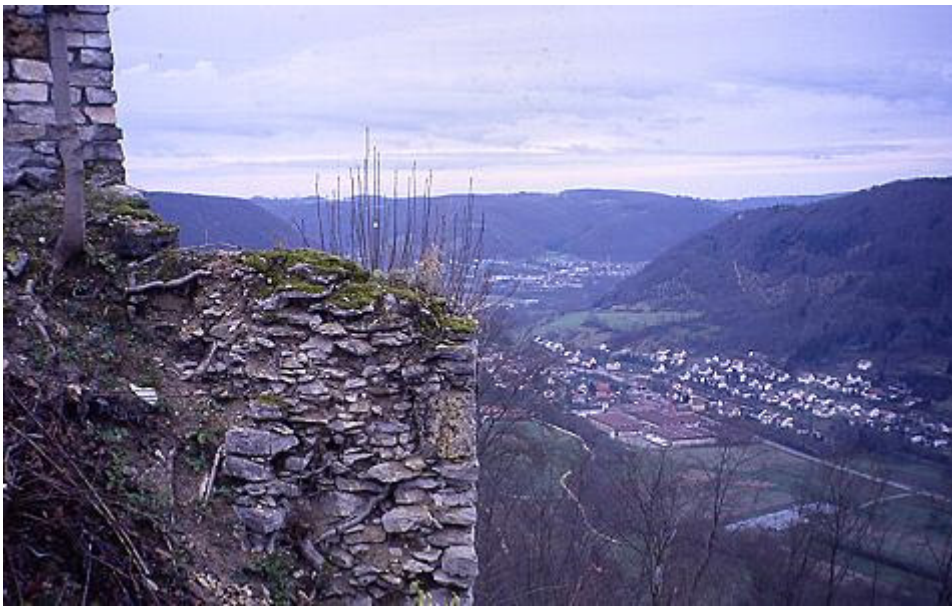
*Außenmauer der östlichen Burg mit Blick ins Filstal*

Der östliche Teil der Hiltenburg ist keine eigenständige Burg, da eine Mauer zur Westseite hin fehlt und der Abschnittsgraben teilweise verfüllt wurde. Es muß sich um eine Erweiterung der Gesamtanlage handeln, eventuell aus dem Grunde um die strategisch leicht höher gelegene Ostseite abzusichern. Vom Ostteil ist noch auf der

Nordseite ein mächtiger Mauerrest der Außenmauer erhalten, von dem ein heute vermauerte Poterne (Pforte) zum Zwinger führte. Beachtenswert sind Reste von Dachziegeln, welche als Füllmaterial in den Fugen verwendet wurden. Handelt es sich um Reste eines früheren Gebäudes oder wurden die Ziegelfragmente erst bei einer Renovierung in neuerer Zeit in der Mauer verarbeitet?
