Spiegelberg

Burg Wart- Eine Wanderung von Burg zu Bergwerk

Von Frank Buchali

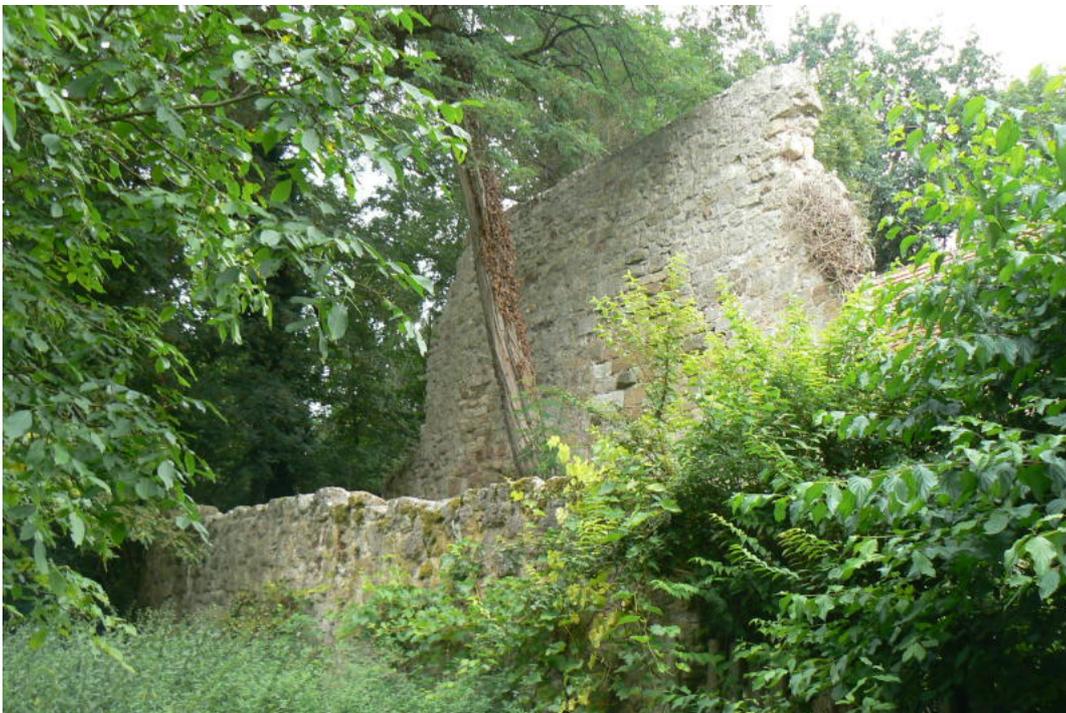
Südliche Mantel- und Zwingermauer der Burg Wart

Sichtbar ist dieser Graben noch auf der West-, Nord- und Ostseite. Reste aufgehendem Gemäuers befinden sich im westlichen Teil des Burggeländes ca. 4 Meter über dem restlichen Gelände. Eine mehrere Meter hohe, bis 120 cm starke Quadermauer auf der Nord- sowie eine Mauer auf der Südseite des Burggeländes sind erhalten, der südlichen Mauer ist eine zwingerartige Mauer vorgelagert welche noch als Mauerstumpf erkennbar ist. Auf der Innenseite der südlichen Mauer ist noch eine Mauernische sowie der Ansatz einer im rechten Winkel früher an die Südmauer angebaute Mauer. Auf diesem Teil des Geländes (ehemalige Kernburg?) befindet sich in der Mitte ein kleines Gebäude in dem eine weitere alte Mauer sichtbar ist. Fundamentreste auf der Ost- und Westseite bilden mit dem aufgehenden Gemäuer einen rechteckigen ca. 30m * 30 m großen Grundriss.

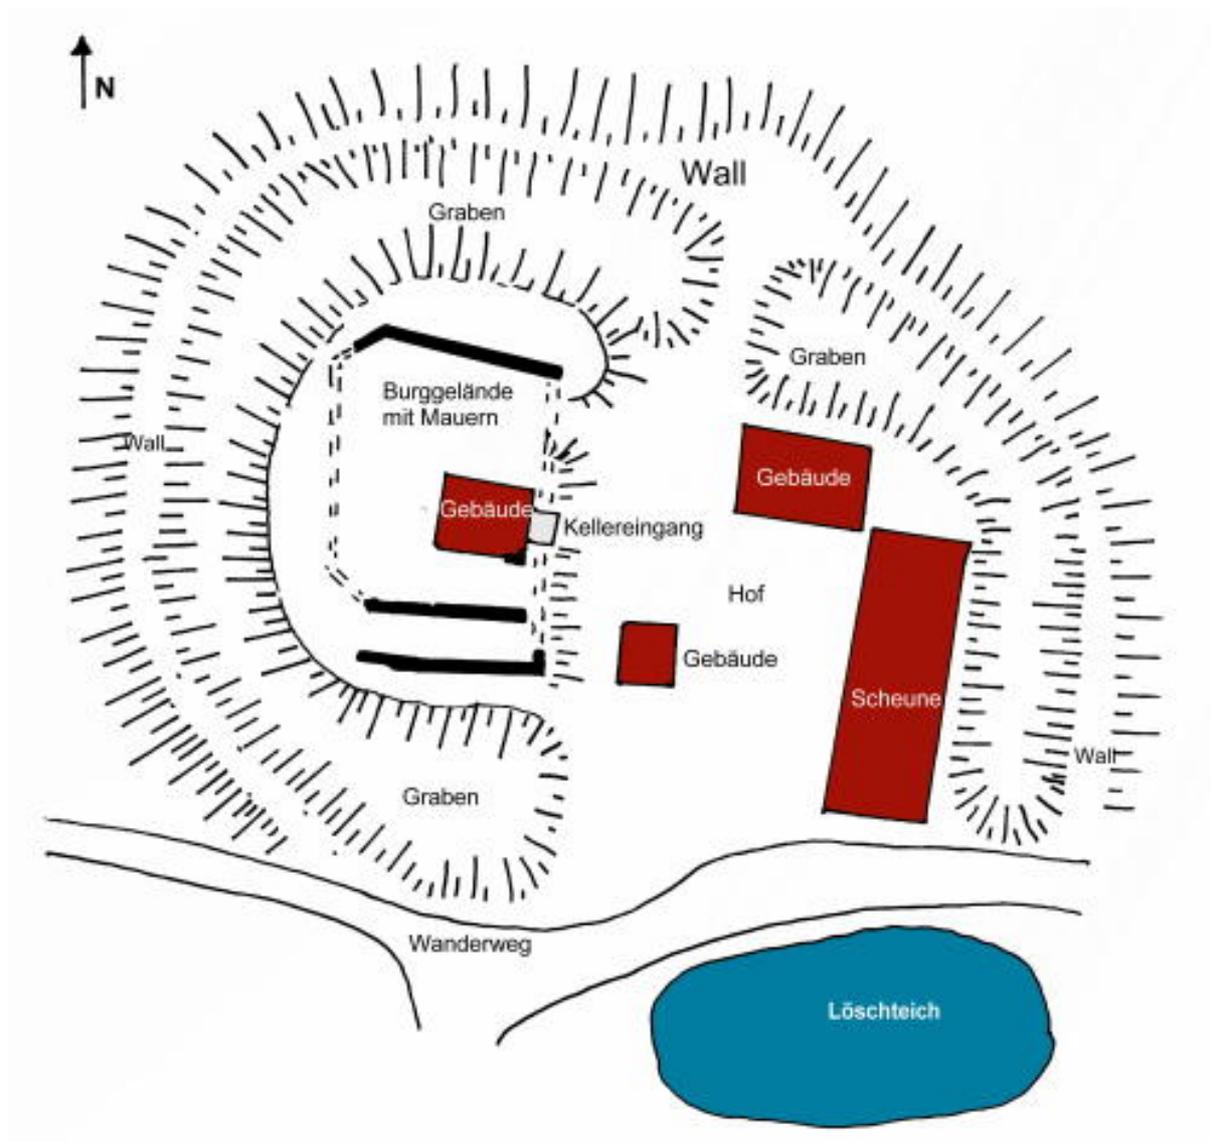
Skizze des Areales¹

Der Wanderweg verläuft direkt südlich des alten Burggeländes. Nach Norden hin fällt das Areal zum Tal der Winterlauter ab, Süd-, West- und Ostseite liegen auf gleichem Niveau der Randburg². Umgeben war die Anlage von einem heute noch teilweise ein bis zwei Meter tiefem und ca. zwei bis drei Meter breitem elliptisch verlaufenden Graben. Vor dem Graben sind die Reste eines heute noch ca. einem Meter hohen und ca. drei Meter breitem Walles vorhanden.

Im östlichen Teil des ehemaligen Geländes, welcher vermutlich durch einen Graben vom westlichen Burgbereich abgetrennt war, befindet sich Wohngebäude und Scheune des Warthofes, mittelalterliche Bebauung ist dort nicht mehr erkennbar, ebenso wurde der südliche Teil des Grabens und Walles durch die Zufahrtsstraße eingeebnet. Ob der ursprüngliche Zugang zur Burganlage sich auf der Nordseite befand oder ob dieser Zugang erst später geschaffen wurde ist nicht nachweisbar.

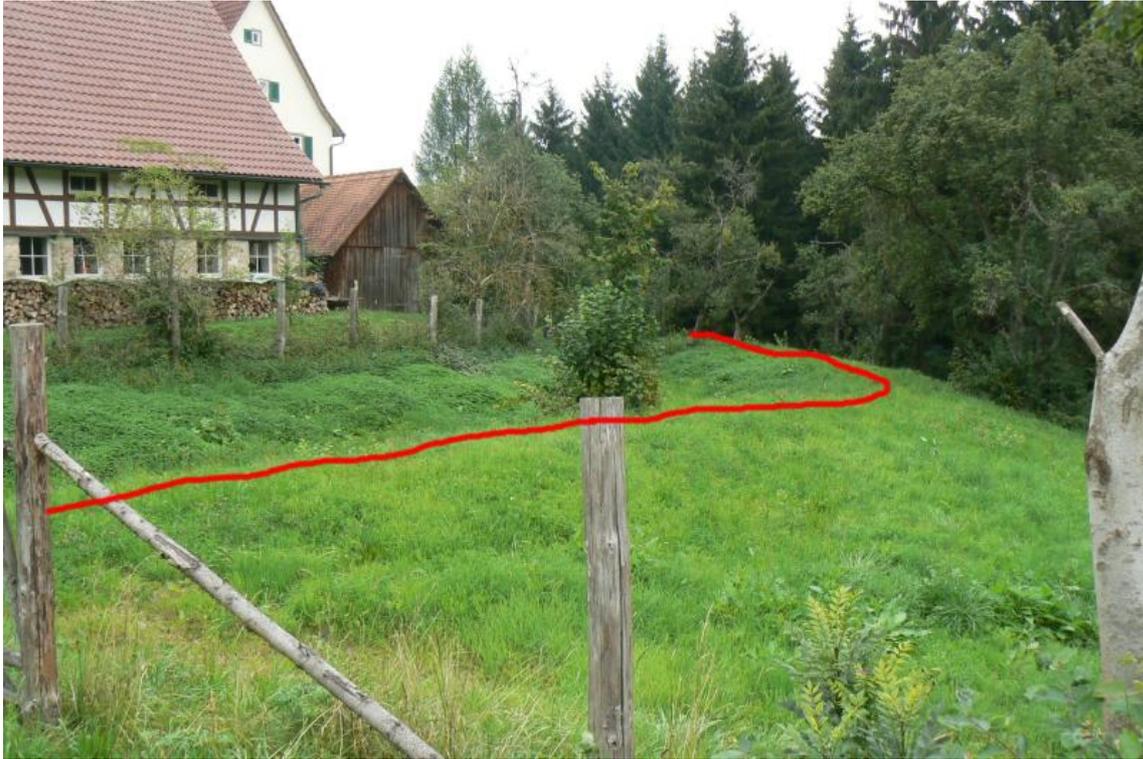
Östlicher Graben und Wall (rote Linie) mit Scheune des Warthofes

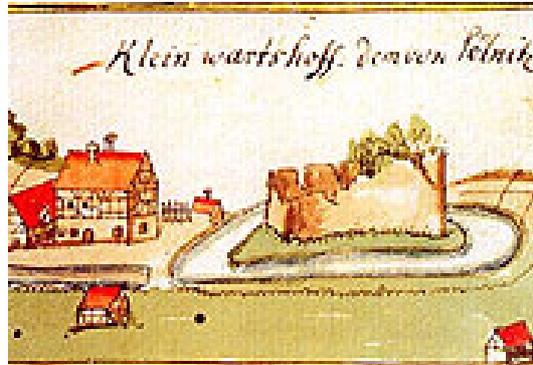
Vermutliche Zeichnung der Burg von Norden gesehen

In einer historischen Zeichnung soll die ehemalige Burg als Ruine abgebildet sein. Darauf sind die Mauerreste umgeben von einem Wassergraben und daneben Gebäude abgebildet. Wasser konnte sich trotz der Hangrandlage durchaus im

Graben befunden haben, da auch der heutige Löschteich südlich der Anlage mit Wasser gefüllt ist und der einstige Wall vor dem Graben den schnellen Abfluss des Wassers verhindert hätte.

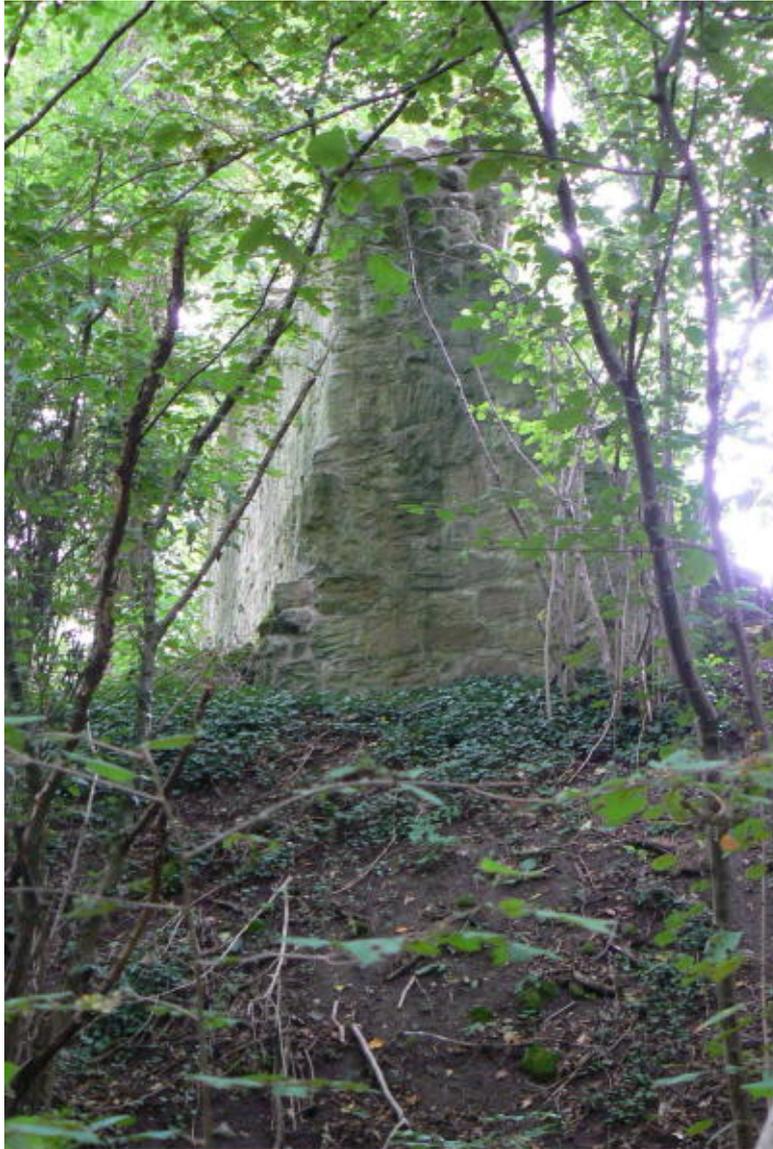
Nordwestecke der Nordmauer
