Leofels

Ruine Leofels – Staufische Reichsburg mit Schildmauer und Bergfried

von Frank Buchali

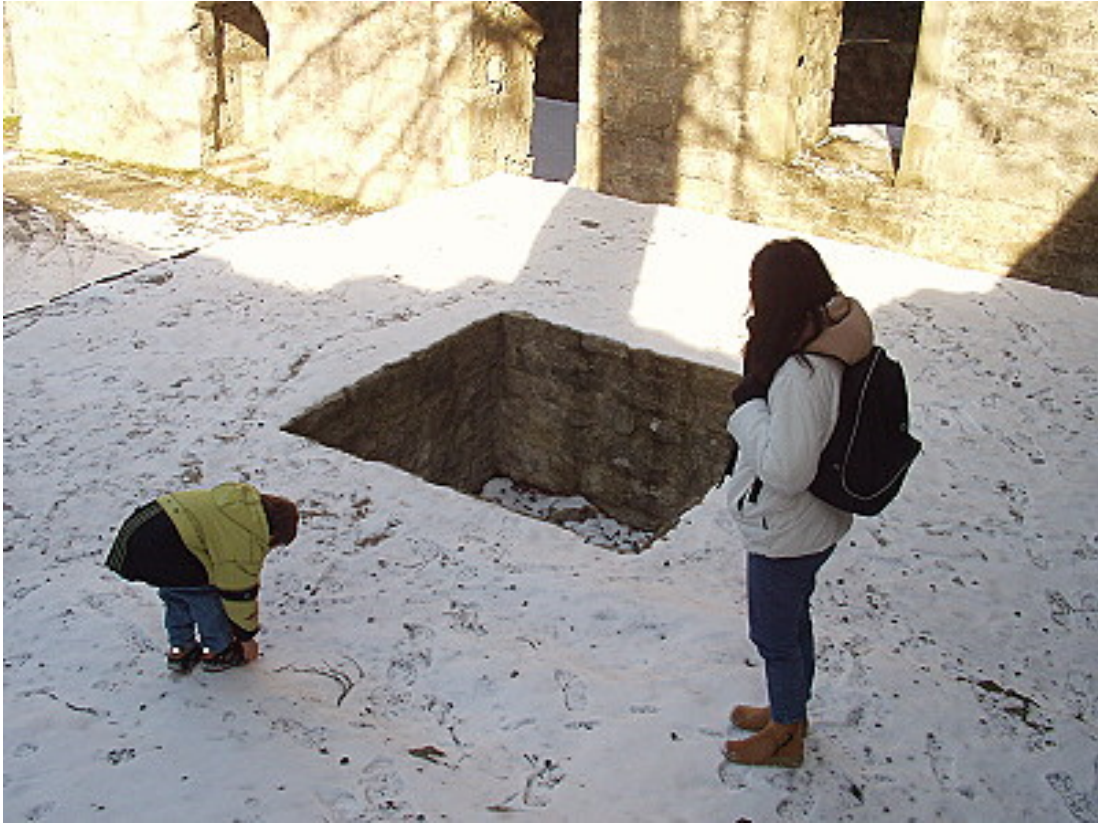
Bergfriedstumpf-

Man beachte das Verhältnis Dicke Außenmauer und Innenfläche!

Zur östlichen Angriffsseite schlugen die Erbauer einen tiefen, breiten Halsgraben aus dem Gestein, die Mauer der Ostseite der Kernburg wurde schildmauerartig verstärkt. Antonow gibt eine Dicke von 2,4 Metern an. Umgeben war die Burg von einem teilweise noch vorhandenen Zwinger, der Eingang in die Kernburg war auf der Westseite- gegenüber der Angriffseite. Über den Halsgraben führt eine Brücke zum nördlichen Torhaus, von der ein Zugang zur Kernburg möglich war. Innerhalb der hohen Mantelmauer der Kernanlage befanden sich zwei Wohngebäude, von denen noch die Außenmauern des nordöstlichen Palas erhalten sind. Direkt hinter der Schildmauer ist noch der Stumpf eines Bergfriedes erhalten, welcher bis auf das Fundament abgetragen ist. Auf einer Zeichnung von 1607 ist der Bergfried noch sichtbar. Eine ähnliche Bergfried-Schildmauer-Kombination findet sich in der Hohenlohischen [Burg Stetten](#).
